SPLIT HI - WALL - FRIO
FTKP12Q5VL.RKP12Q5VL7
INVERTER ECOSWING SMART R-32 DAIKIN

ESTANQUEIDADE/INSPEÇÃO
(RTM OFICIAL)

CLIENTE: VALDO JOSE LIMA GUIMARAES	TIPO DE SERVIÇO: TESTE DE ESTANQUEIDADE & INSPEÇÃO	ORDEM DE SERVIÇO 67066183
FABRICANTE: INVERTER ECOSWING SMART R-32 DAIKIN	EQUIPAMENTO MODELO / Nº SERIE: FTKP12Q5VL.RKP12Q5VL7 R525936.R519285	CIDADE / BAIRRO: ALAGOAS / CRUZ DAS ALMAS

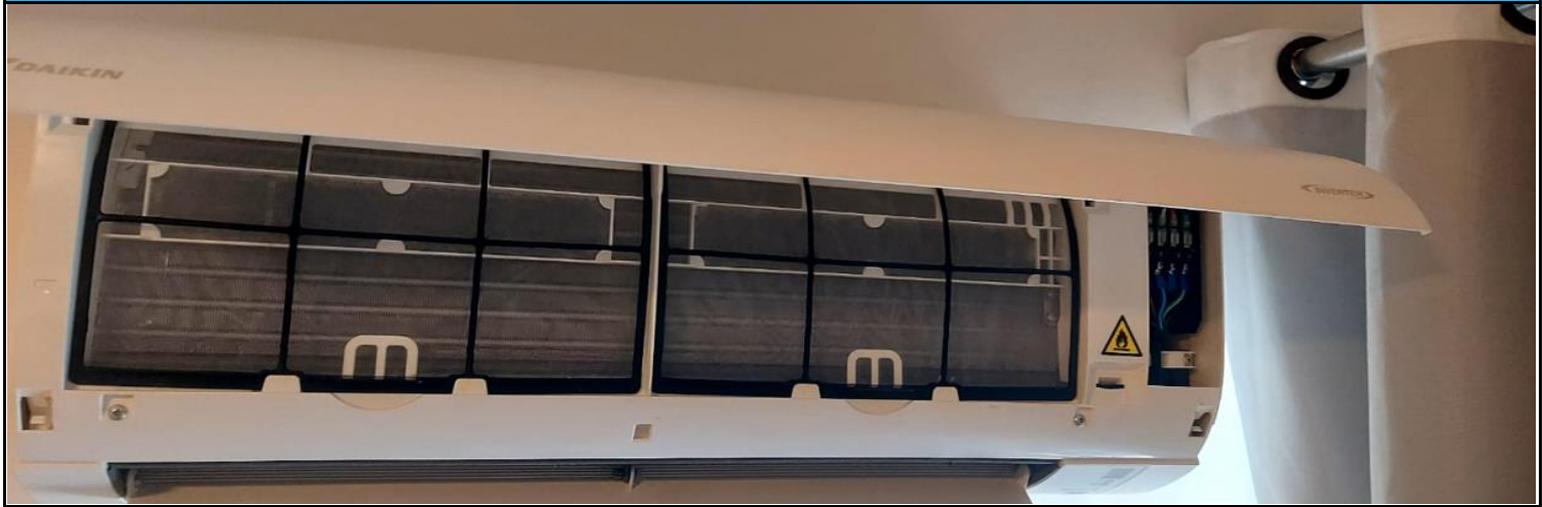
FOTO 01: UNIDADE EVAPORADORA NO LOCAL INSTALADO.

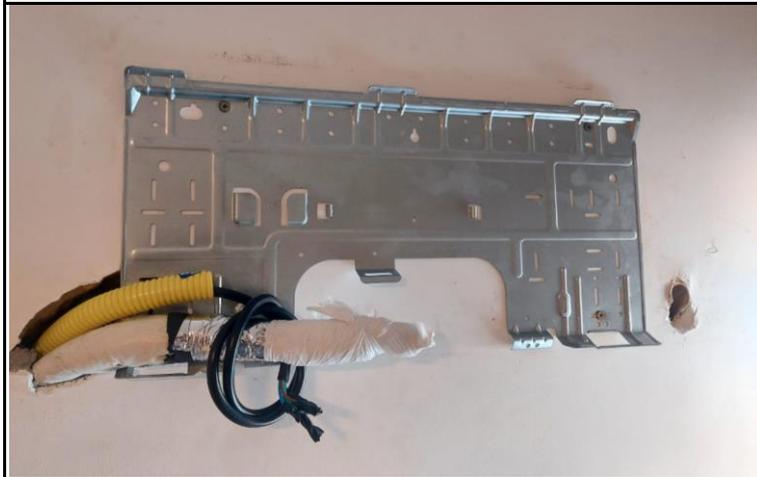
FOTO 02: DESINSTALAÇÃO DA UNIDADE EVAPORADORA E ISOLAMENTO DAS CONEXÕES COM FITAS.

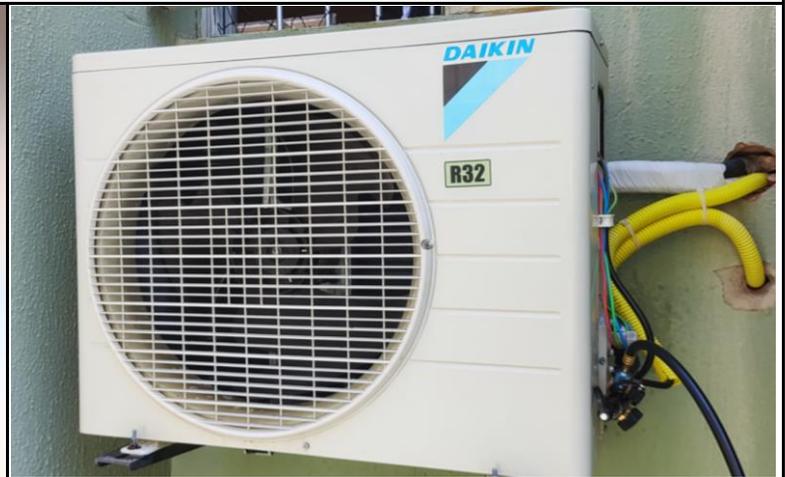
FOTO 03: UNIDADE CONDENSADORA INSTALADA NO LOCAL.

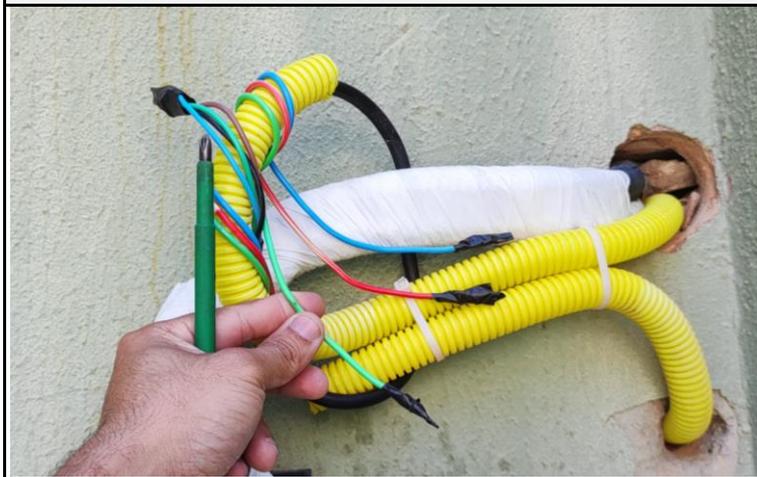
FOTO 04: ISOLAMENTOS NAS CONEXÕES DE 1/4 & 3/8 E ISOLAMENTO COM FITAS ISOLANTES NOS CABOS.

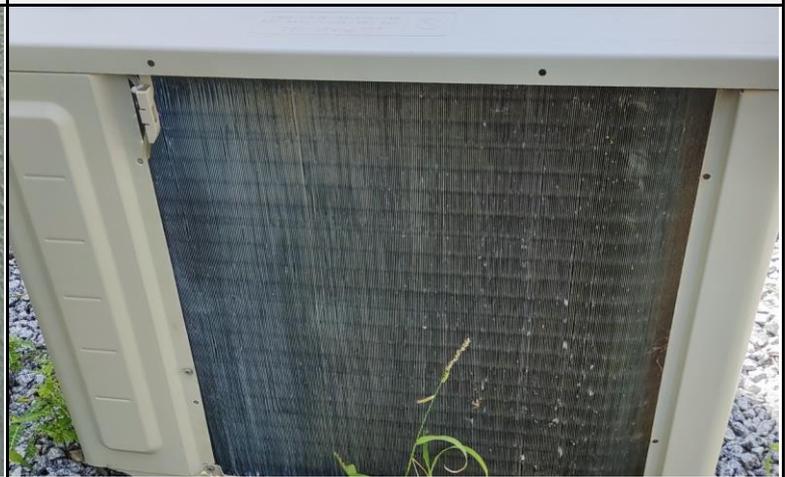
FOTO 05: VEJA COMO ESTAVA A UNIDADE CONDENSADORA.

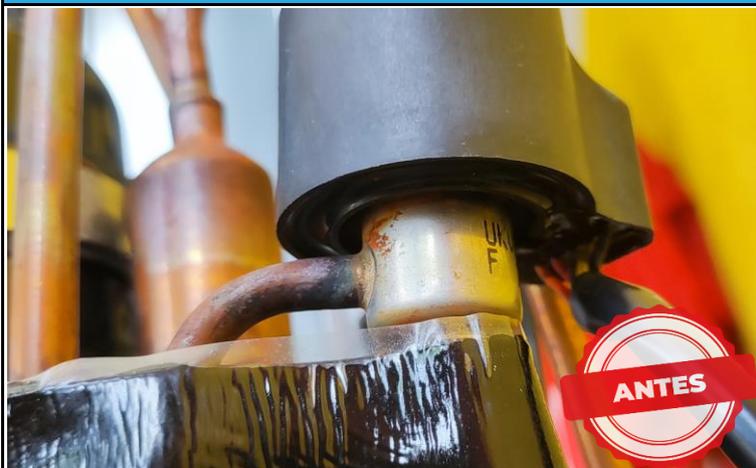
FOTO 01: VALVULA DE EXPANSÃO ELETRÔNICA COM IMPREGNAÇÃO DE CORROSÃO.

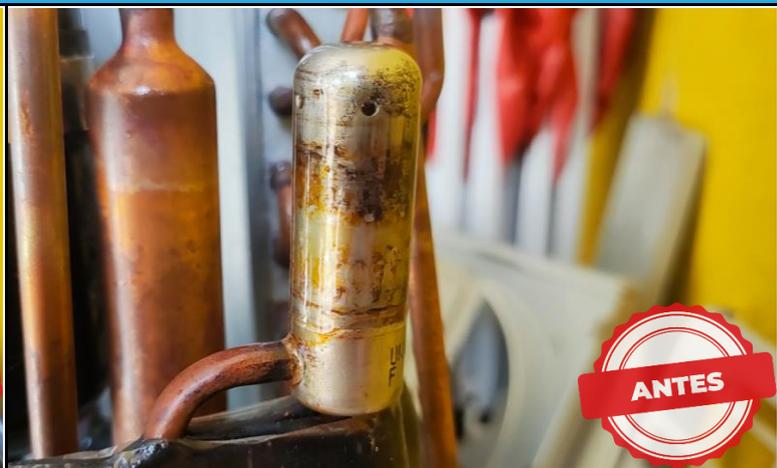
FOTO 02: VEJA COMO ESTAVA A VÁLVULA DE EXPANSÃO ELTRÔNICA, EM ESTADO DE CORROSÃO.

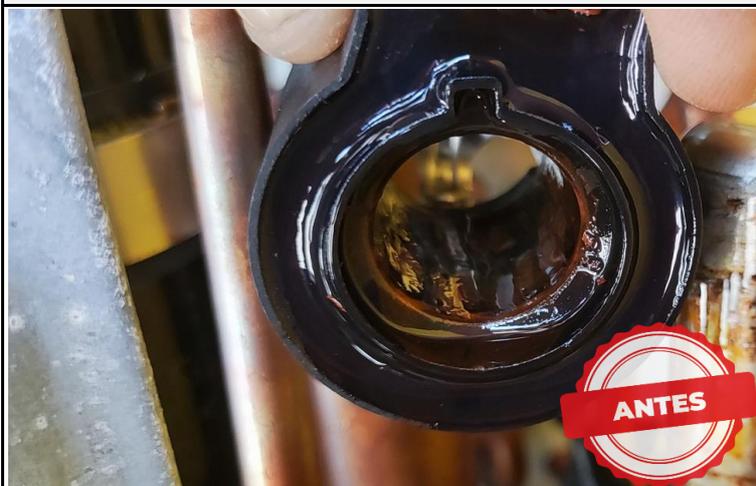
FOTO 02: VEJA COMO ESTAVA A BOMBINA DA VÁLVULA EXPANSÃO.

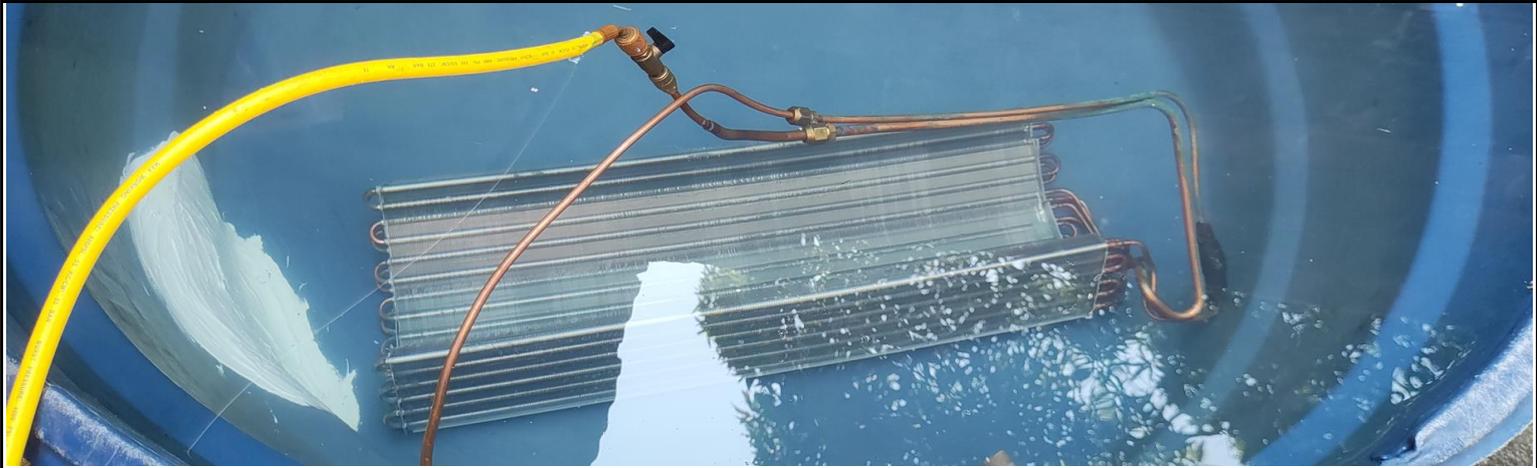
FOTO 01: EXECUTANDO TESTE SUBMERSO NA SERPENTINA DA UNIDADE EVAPORADORA.

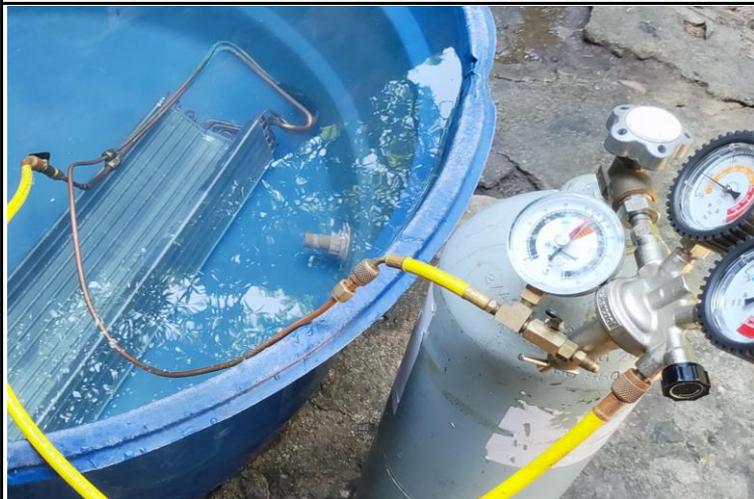
FOTO 02: VEJA COMO É EXECUTADO O TESTE DE ESTANQUEIDADE SUBMERSO COM NITROGÊNIO.

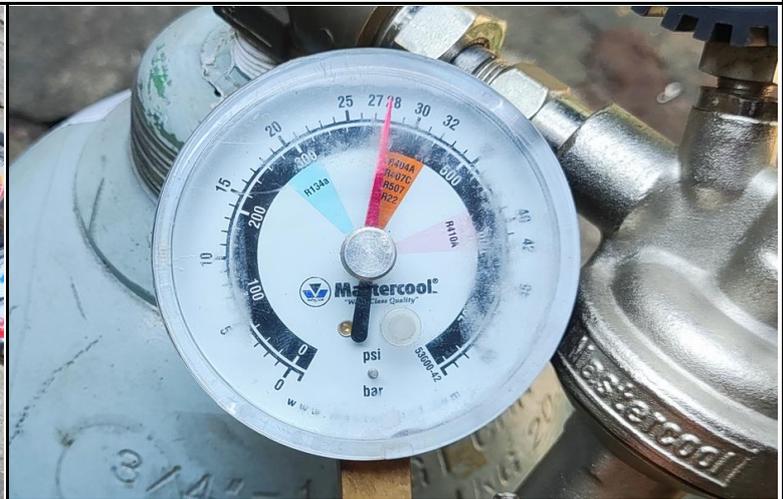
FOTO 03: APLICAÇÃO DE 400 PSI PARA EXECUÇÃO DO TESTE.

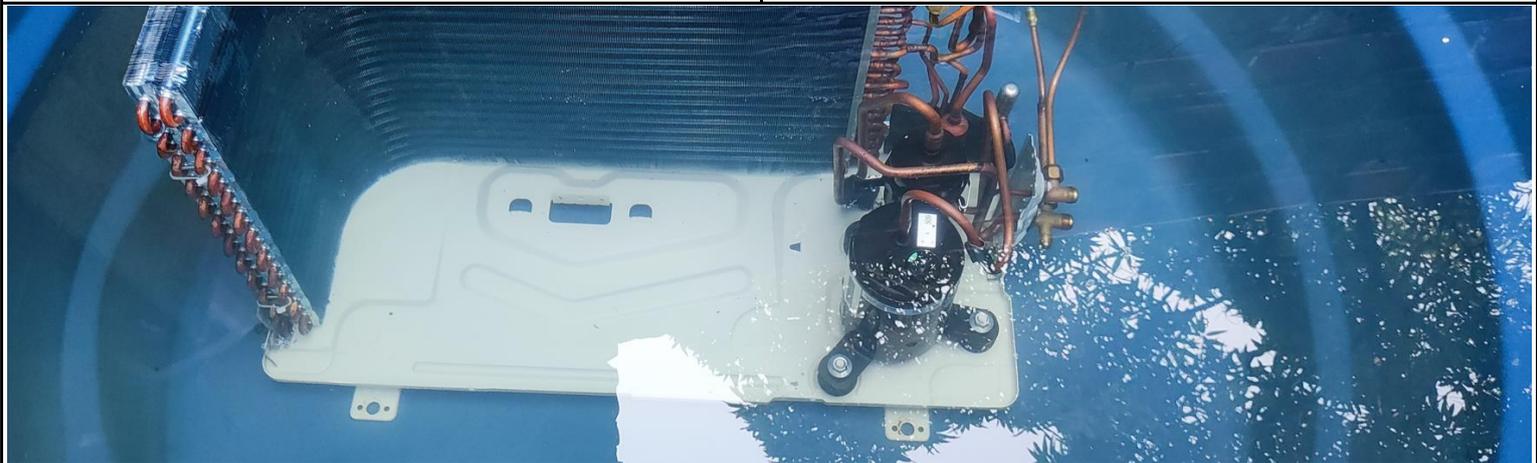
FOTO 05: UNIDADE CONDENSADORA SENDO EXECUTADA O TESTE DE ESTANQUEIDADE SUBMERSO.

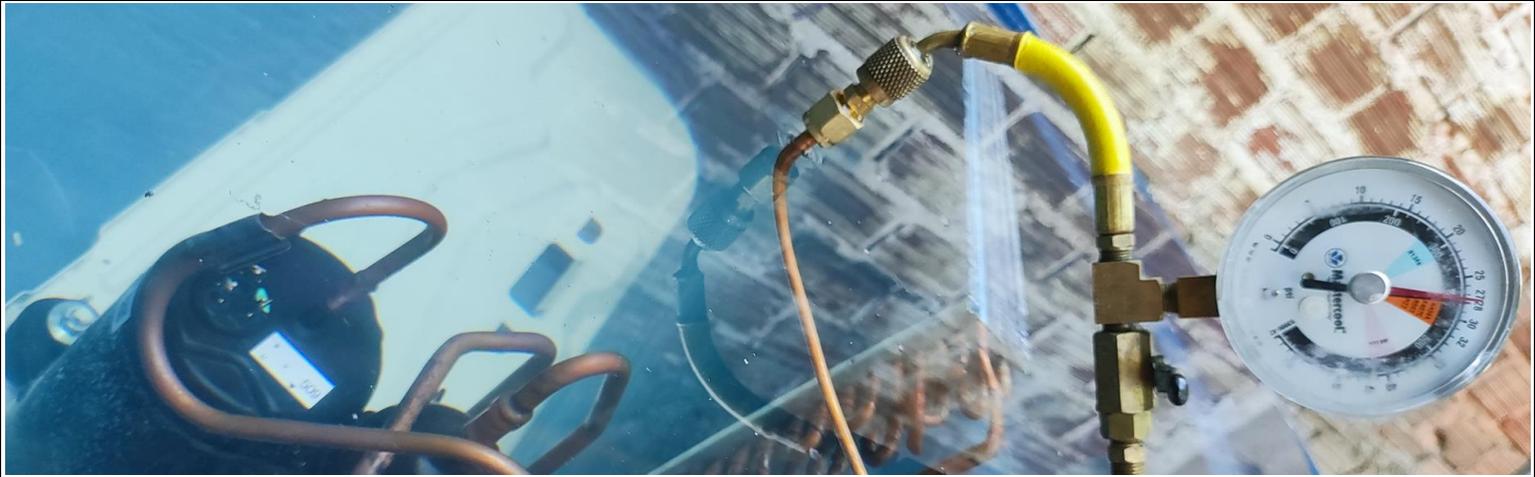
FOTO 01: UNIDADE CONDENSADORA, SENDO TESTADA COM NITRÔNIO VEJA O VALOR DA PRESSÃO DO TESTE DE 400 PSI.

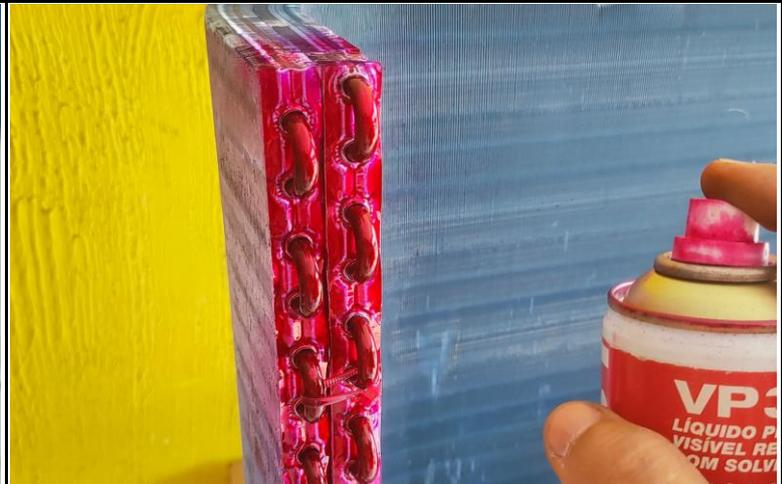
FOTO 03: APLICANDO O VP3 LÍQUIDO PENETRANTE PARA VERIFICAÇÃO DE TRINCAS, OU FRESSURAS.

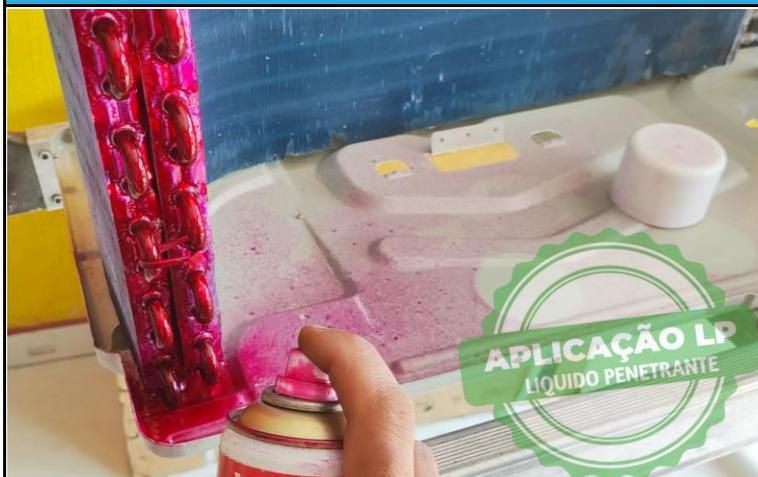
FOTO 01: APLICANDO O VP31 LÍQUIDO PENETRANTE PARA VERIFICAÇÃO DE TRINCAS, OU FRESSURAS NAS CURVAS DA SERPENTINA DO CONDENSADORA.

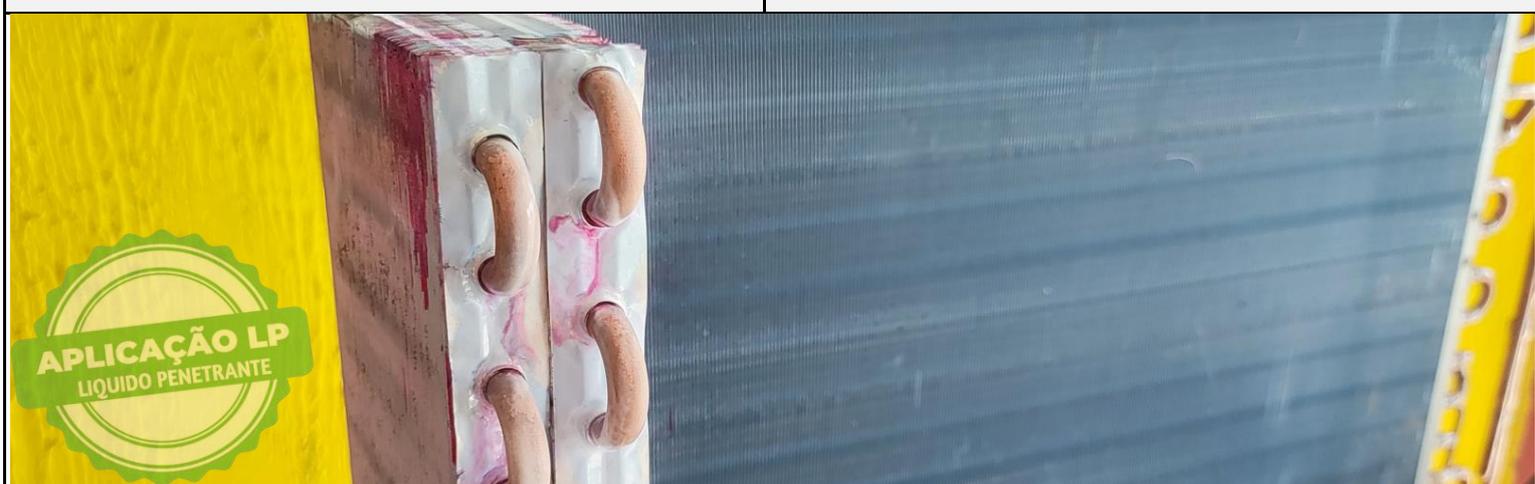
FOTO 04: APÓS APLICAÇÃO DO D70, REALIZAR INSPEÇÃO PARA VERIFICAÇÃO DE TRINCAS.

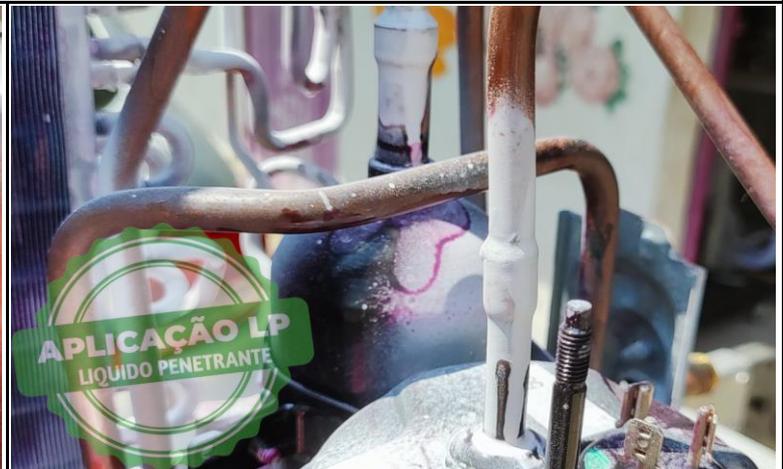
FOTO 04: INSPEÇÃO NA SOLDA DO CABEÇOTE DO COMPRESSOR.

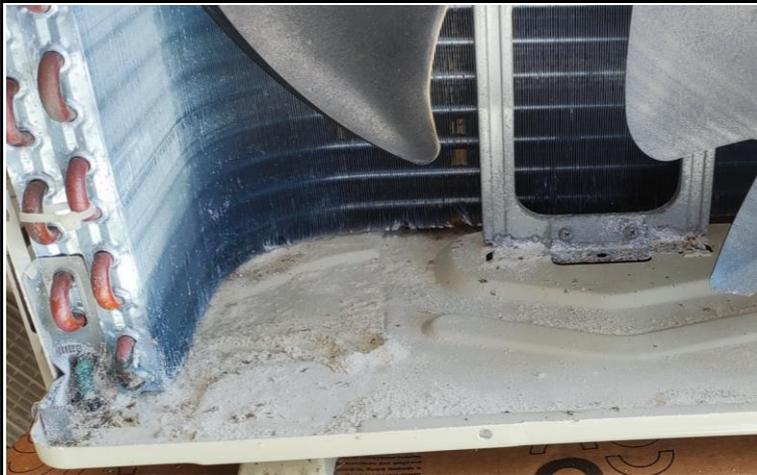
FOTO 01: VEJA COMO ESTAVA A UNIDADE CONDENSADORA, IMPREGNADA DE MARESIÁ.

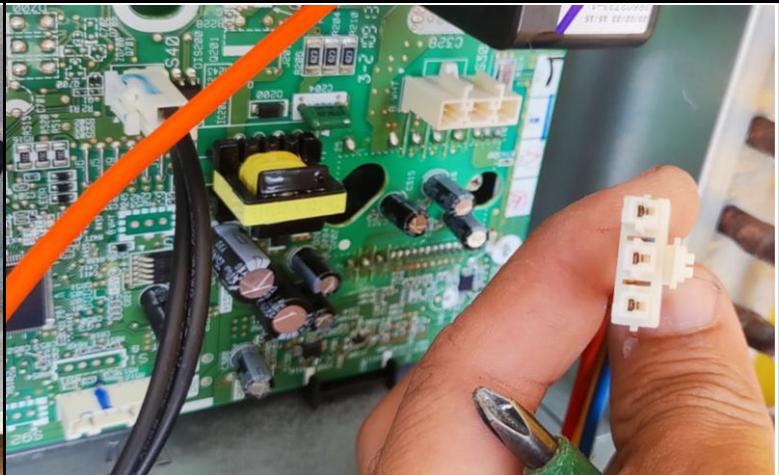
FOTO 02: CABO DE ALIMENTAÇÃO DO COMPRESSOR, EM PERFEITA CONDIÇÃO SEM AQUECIMENTO.

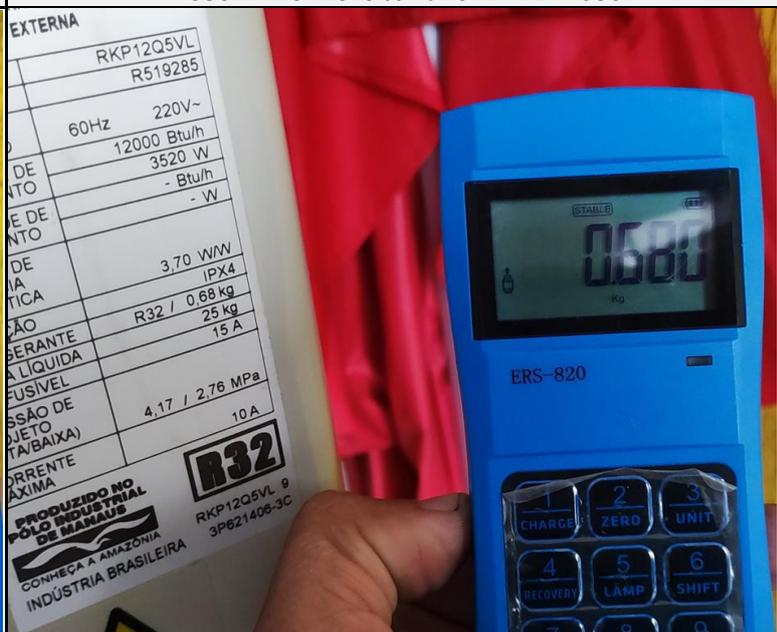
FOTO 04: REALIZANDO CARGA DE FLUÍDO CONFORME ORIENTAÇÃO DA ETIQUETA 680 GRAMAS.

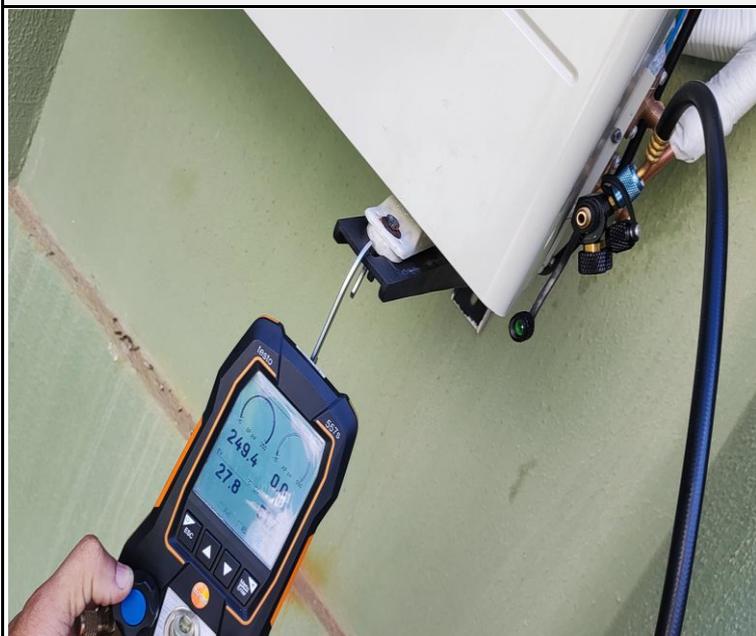
FOTO 03: LIBERAÇÃO DO FLUÍDO REFRIGERANTE, VEJA A PRESSÃO DE REPOUSO DE 249,4 PSI

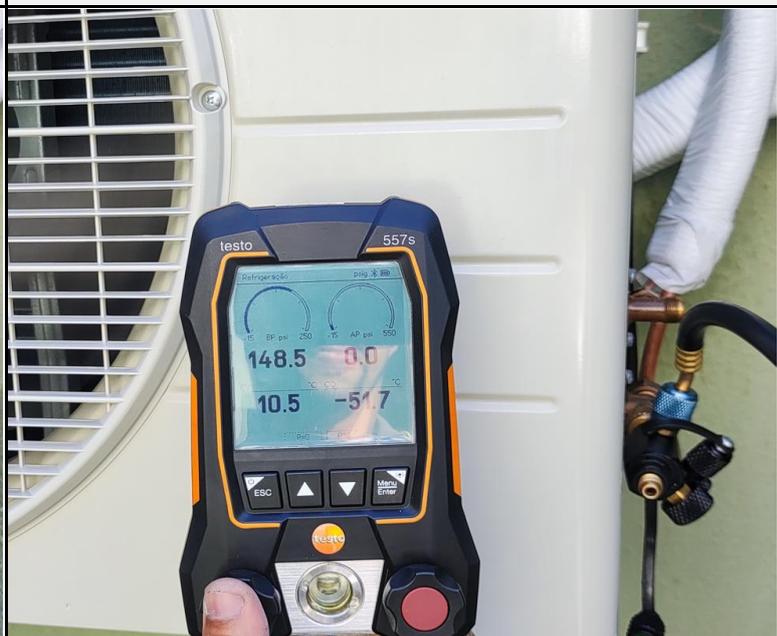
FOTO 04: APÓS START NO EQUIPAMENTO VEJA A PRESSÃO DE TRABALHO DE 148.5 PSI (SH: 10.5)

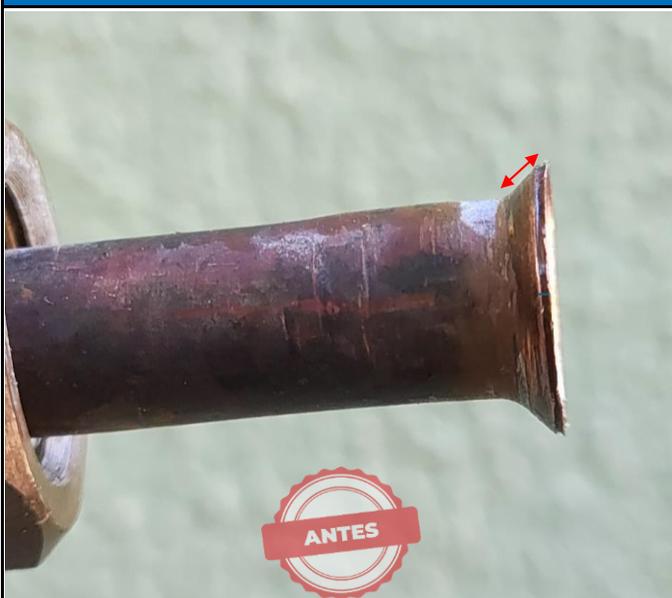
FOTO 01: VEJA COMO ESTAVA O FLANGE, ANTIGO DA TUBULAÇÃO ANTIGA, PAREDES DE VEDAÇÃO COM 2,0MM

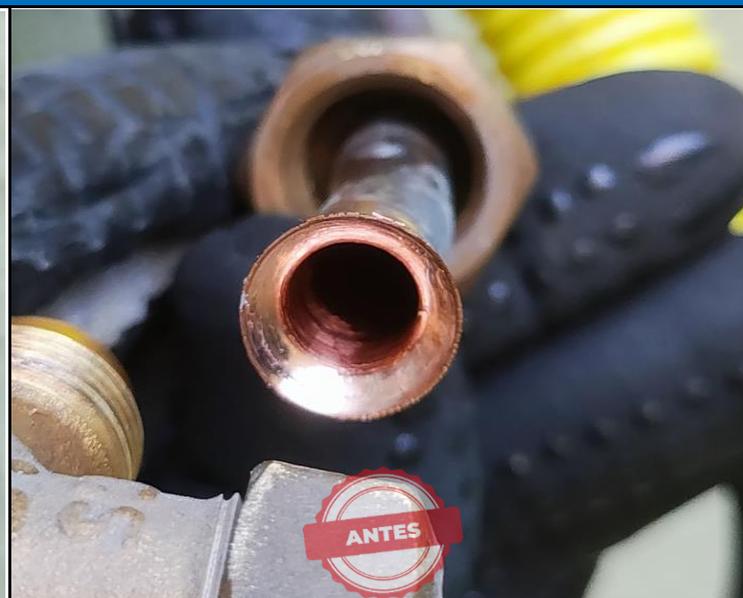
FOTO 02: VEJA IMAGEM FRONTAL DO FLANGE, ANTIGO VEDAÇÃO DESGASTADAS.

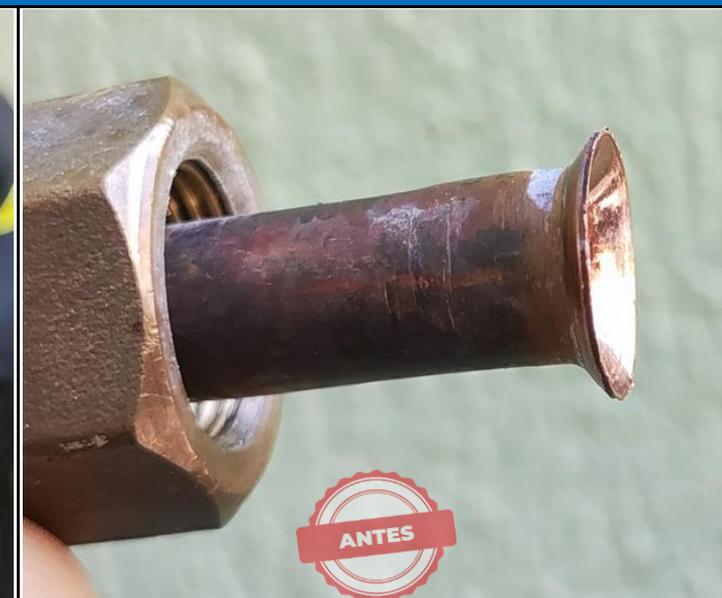
FOTO 03: VEJA AS PAREDES DE VEDAÇÃO DO FLANGE ANTIGO DESGASTADAS.

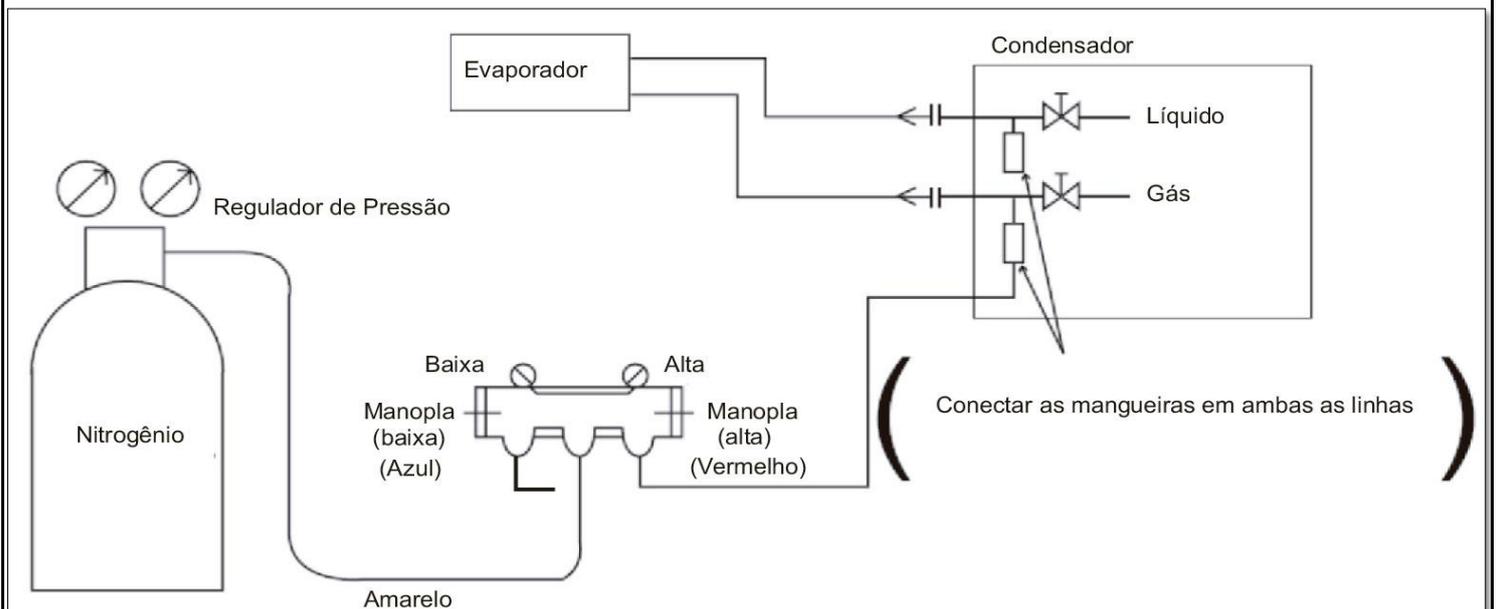
DESENHO DO CAMINHO DO TESTE DE ESTANQUEIDADE, NO EQUIPAMENTO.

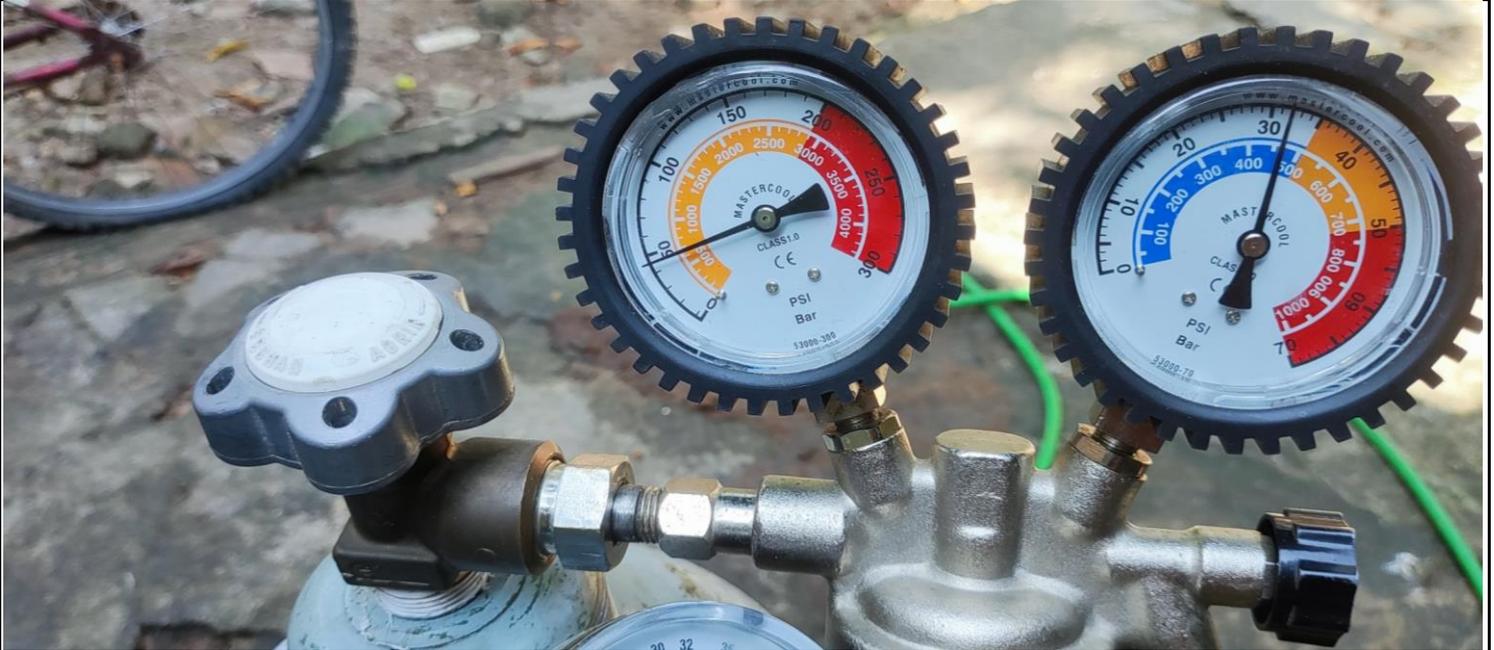
FOTO 01: CONFIRA ACIMA IMAGEM DO MANÔMETRO NO REGULADOR DE PRESSÃO DE ALTA DA MASTERCOOL PRESSÃO DE 475 PSI

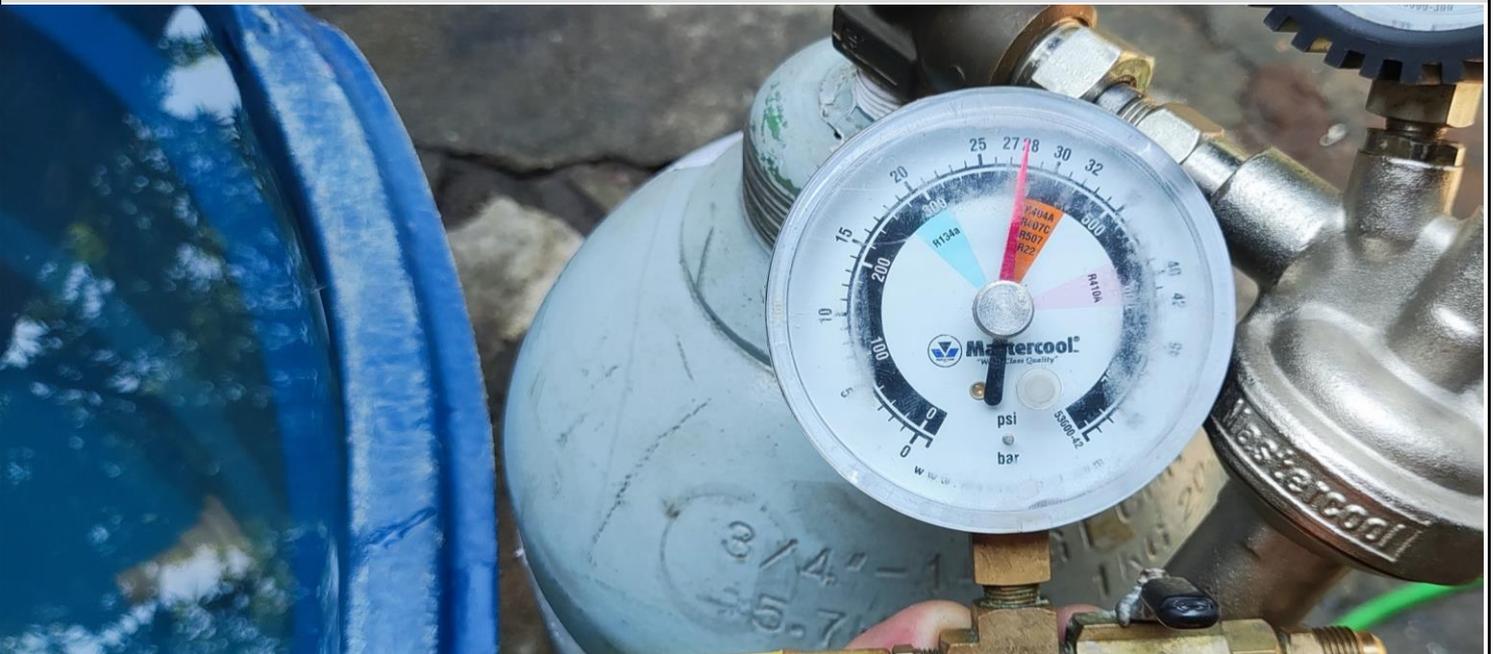
FOTO 02: CONFIRA ACIMA IMAGEM DO MONÔMETRO DO REGULADOR DE PRESSÃO REGISTRANDO 400 PSI

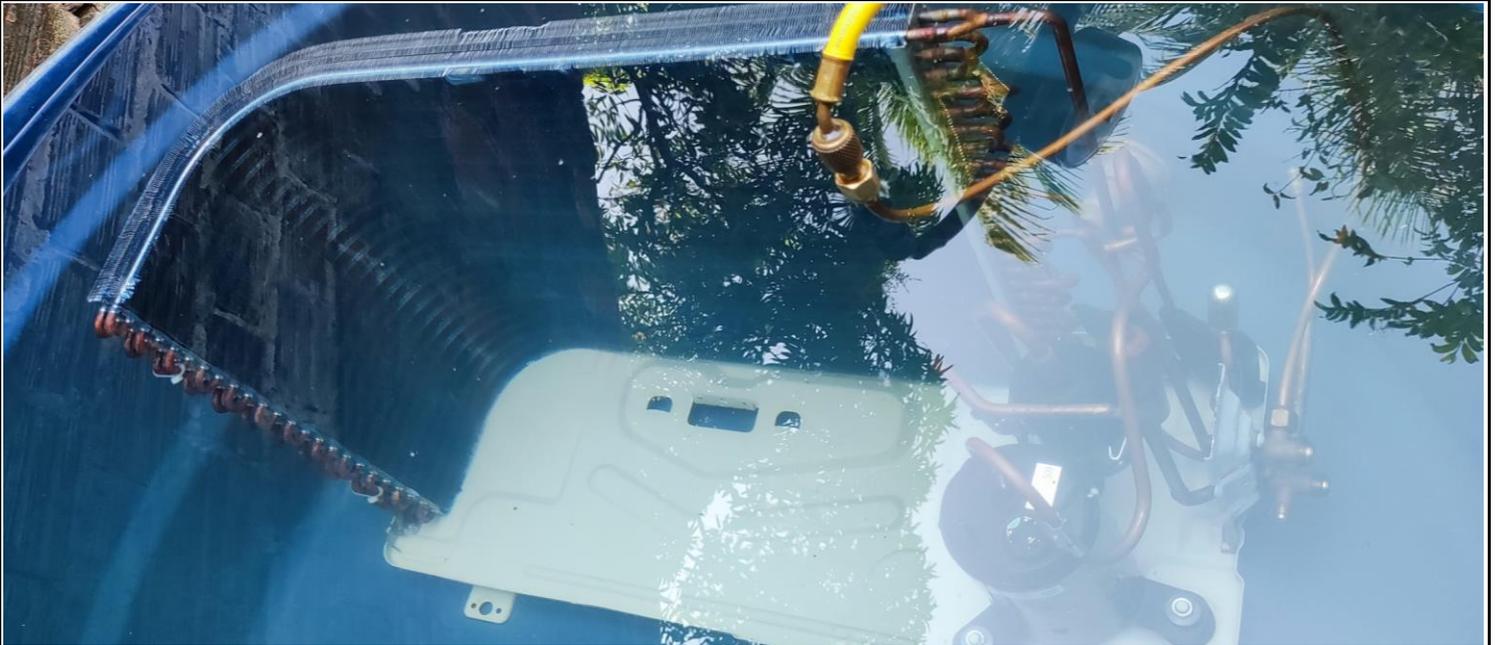
FOTO 01: UNIDADE CONDENSADORA EM RECIPIENTE SUBMERSO A ÁGUA PARA VERIFICAÇÃO DE POSSÍVEIS VAZAMENTOS

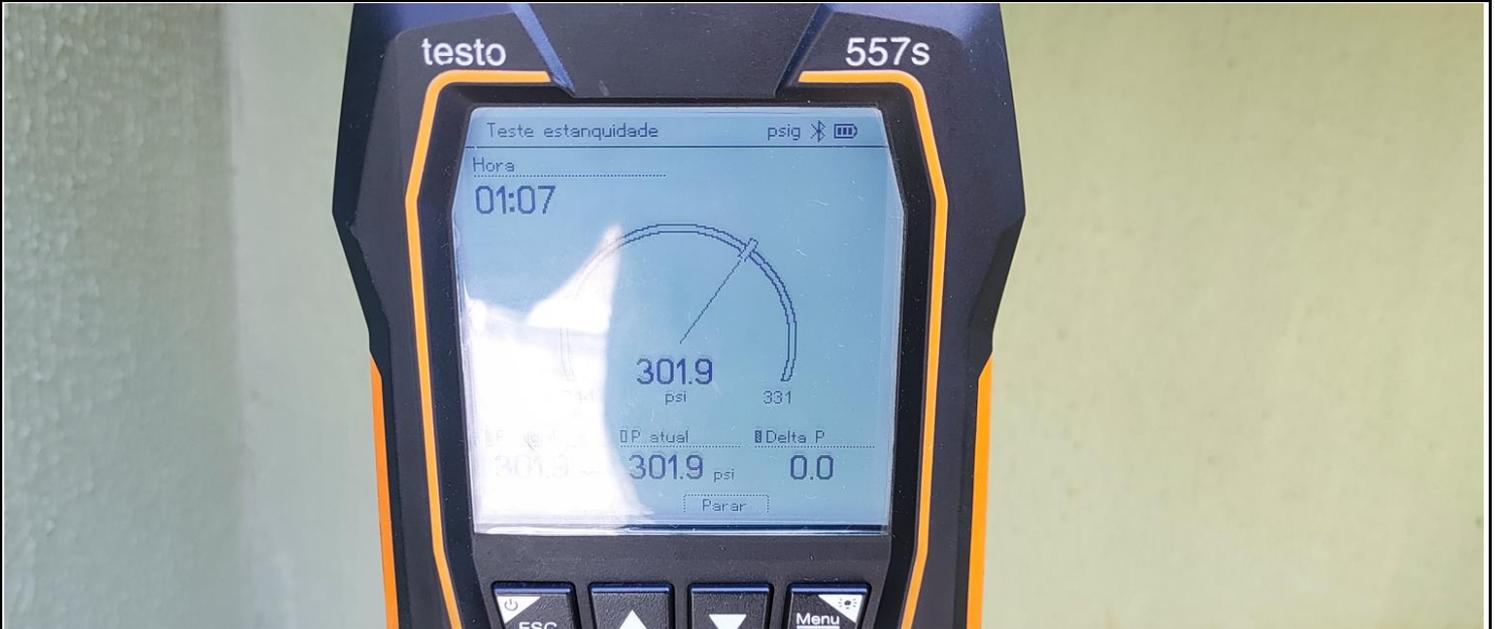
FOTO 01: CONFIRA ACIMA IMAGEM DO DISPLAY DO MANIFOLD TESTO 557s, PRESSÃO EM 301.9 PSI.

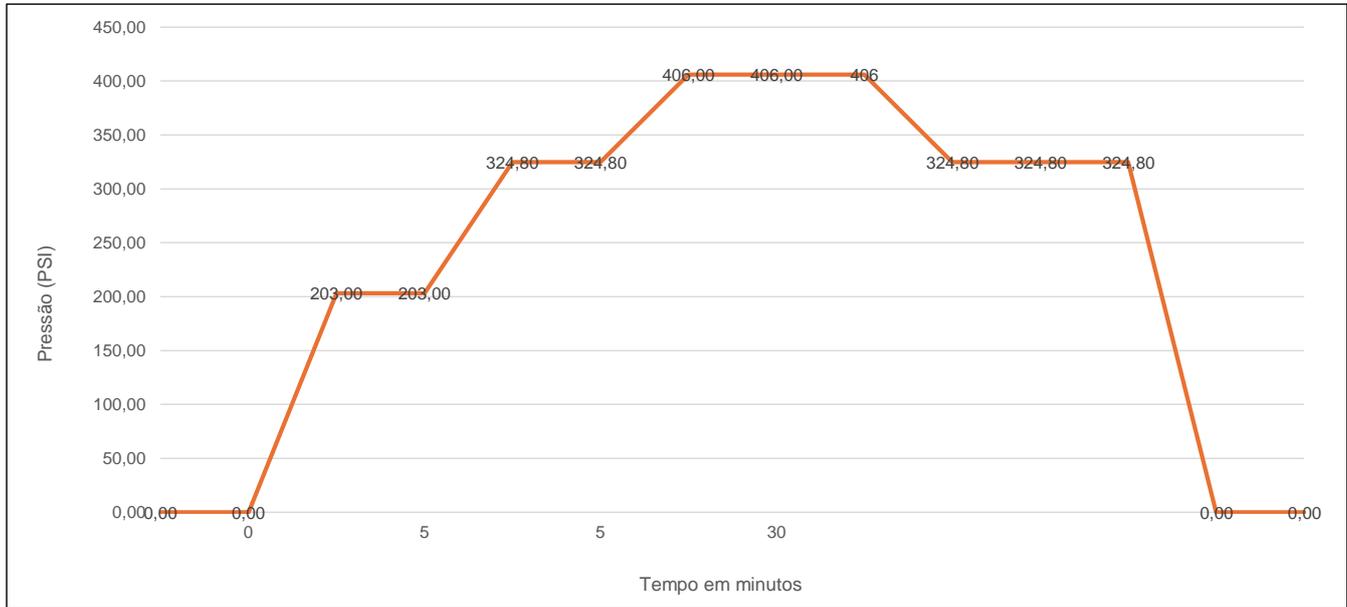
Gráfico de Pressurização para Teste Estanqueidade INVERTER ECOSWING SMART R-32 DAIKIN

Nota-1: Os tempos acima citados são mínimos requeridos para realização do teste.

7.2- Todos os testes foram executados conforme o gráfico acima.
